Instrumento do restauro: Baixo elétrico Ibanez Gio

Luthier do Restauro: Erick Heidemann Leal

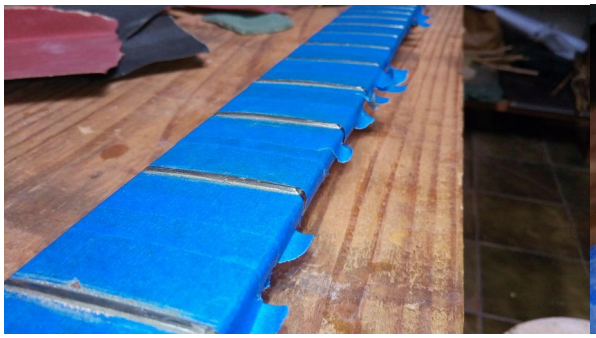
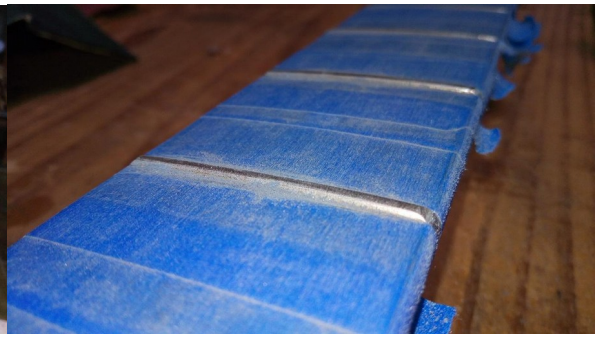
Condições iniciais do instrumento: O instrumento estava com marcas das cordas nos primeiros trastes e apresentava trastejamento na 2ª casa das cordas ré e lá. Além disso, a escala estava engordurada.

Nivelar e arredondar os trastes: A escala foi protegida com fita azul da 3M e, depois, com uma lima chata, foi realizado um desbaste longitudinal nos trastes até as irregularidades sumirem. Os trastes foram arredondados com uma lima triangular, finalizados com lixas e com palha de aço comum para obter-se brilho deles.
